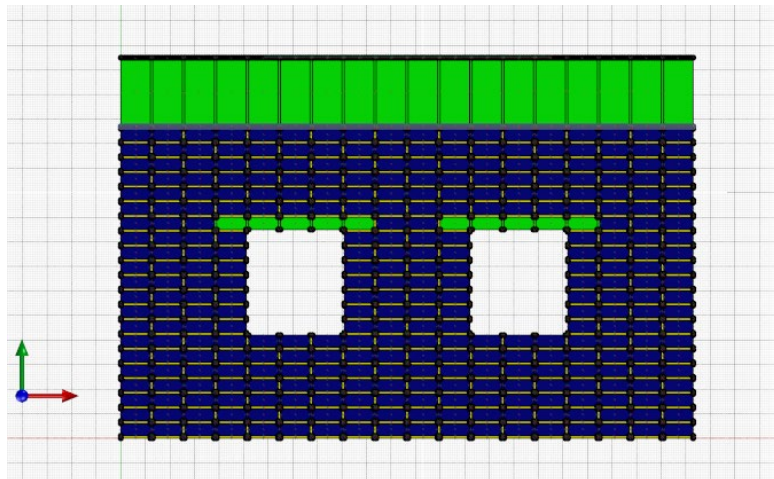
Parete allo stato iniziale

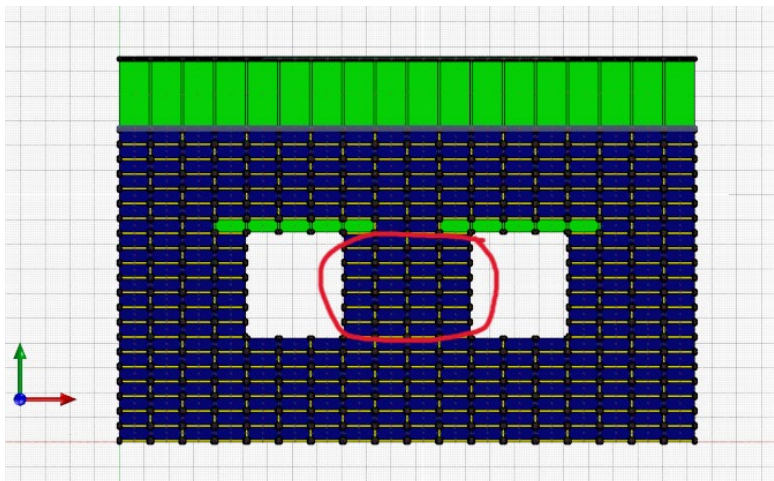
Parete a 300kN di carico

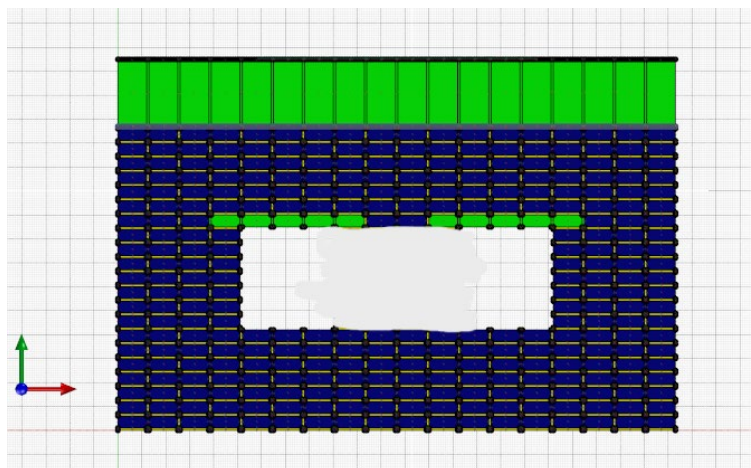
Inizio rimozione progressiva, non conosco il tempo, si potrebbe ipotizzare, è stato rimosso il maschio centrale con dei tagli alternati, un po' a destra e un po' a sinistra, fino alla rimozione totale della parte centrale con il flex.

L'idea è di simulare questa prova di laboratorio sul software, se possibile con una rimozione progressiva dall'esterno verso l'interno.
